## Messbericht Nr. LWA 10183

### Messung der Schalldämmung eines 19-Zoll-Geräteschranks mit unterschiedlicher Schallisolierung

**Elektro-Bauelemente May KG  
Trabener Straße 65  
14193 Berlin**

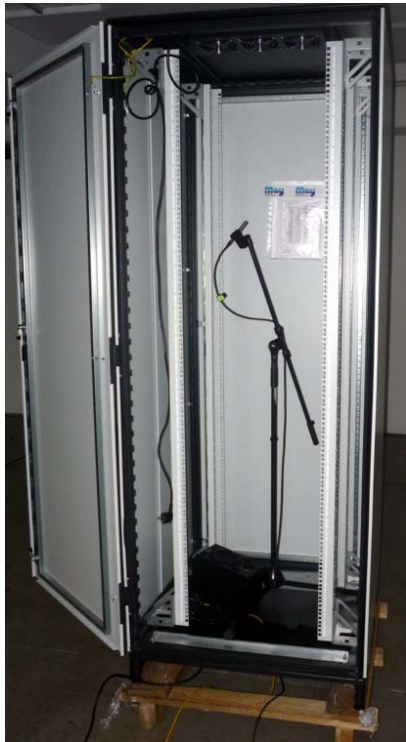
Geräteschrank Innenansicht  
ohne zusätzliche Schalldämmung

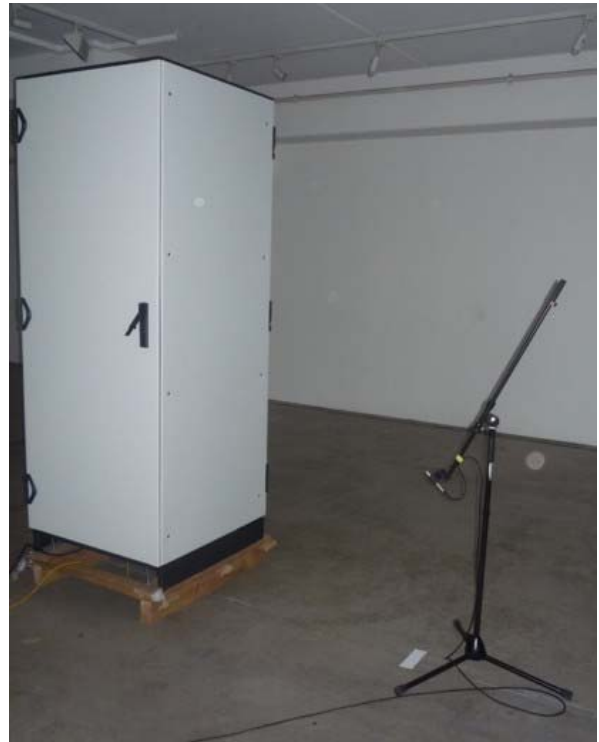
Geräteschrank Außenansicht  
Mikrofonposition „rechts unten“

Die acht seitlichen Messpunkte liegen jeweils auf  $\frac{1}{4}$  und  $\frac{3}{4}$  der Höhe des Messobjektes in einem Abstand von 1 Meter zum Messobjekt. Die Höhenpunkte liegen damit bei 75 cm und 175 cm. Die seitlichen Messpunkte sind wie nachfolgend bezeichnet:

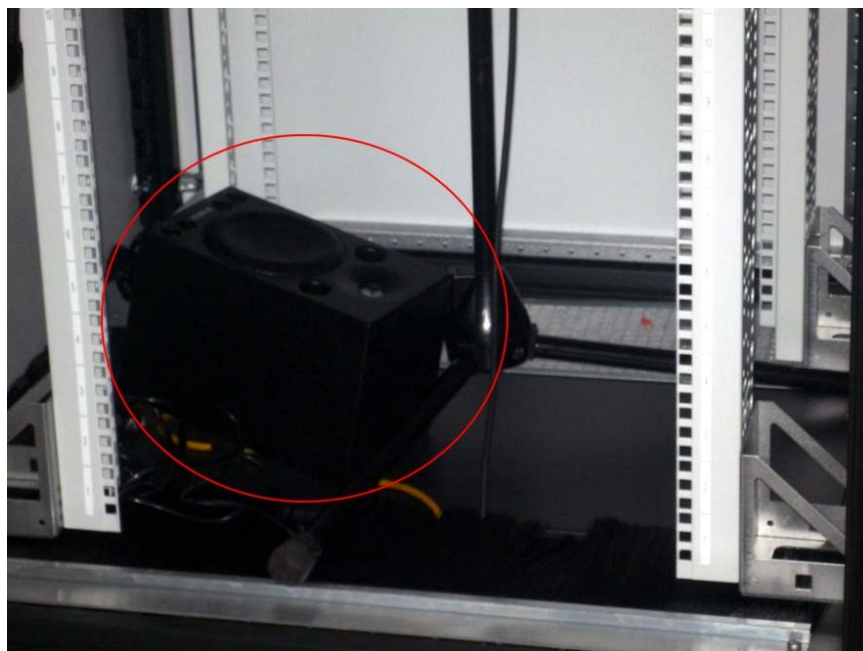
Geräteschrank innen  
mit Schallquelle

Die aktive Lautsprecherbox wird danach mit unveränderten Einstellungen im Messobjekt auf den Boden mit Haupt-Abstrahlrichtung nach oben gelegt. Die Platzierung erfolgt asymmetrisch, d.h. nicht genau in der Mitte des Messobjektes.
